Betrifft: Oberflächen-Signalboje Surface Observation Signal (S.O.S.)

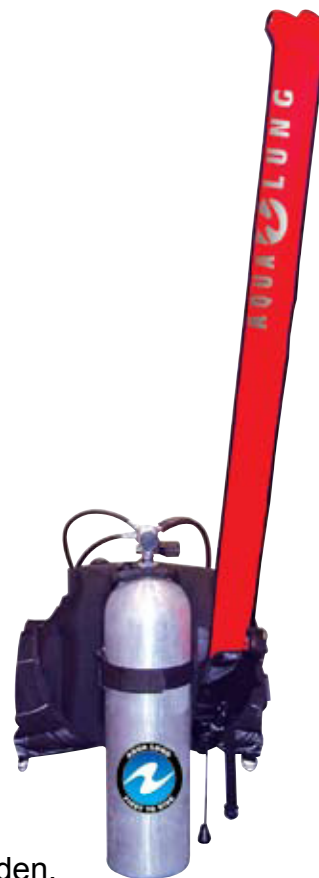
Einige der seit September 2002 verkauften S.O.S. Einheiten (SN 394157 & 394057) beinhalten möglicherweise ein fehlerhaftes Bauteil. Hierbei handelt es sich um das Verbindungsrohr, dessen Aufgabe es ist, Luft vom Jacket in die Sicherheitsboje zu leiten. Einige Verbindungsrohre tragen sichtbare Zeichen von Abnutzung, was zu Rissen und Brüchen führen kann. In diesem Fall kann die Luft nicht vollständig vom Jacket in die Sicherheitsröhre strömen, so dass diese ungenügend aufgeblasen wird. Auch kann beim kopfwärts abtauchen (wenn die Jacket-Unterseite der Oberfläche am nächsten ist) Luft an der schadhaften Stelle entweichen. Das Leck kann dazu führen, dass das Jacket nicht vollständig aufgeblasen wird. Auch wenn das Jacket in vertikaler Lage noch aufgeblasen bleibt, kann Luft entweichen und weniger Auftrieb wird erreicht. Bis dato sind noch keine darauf zurückzuführenden Unfälle oder Verletzungen bekannt geworden.

Aqua Lung bittet alle Händler und Benutzer der S.O.S. Signalboje diese gründlich zu inspizieren. Fehlergefährdete Verbindungsrohre sind an der bei der Herstellung entstandenen Angussstelle an der äußeren Biegung leicht zu identifizieren (siehe Bild rechts).

Sollten Sie über S.O.S. Einheiten mit solch einer Angussstelle verfügen, bitten wir Sie, diese umgehend zu überprüfen und einzusenden. Melden Sie sich bei Aqua Lung unter Tel.: +49 7731 93 45 35.
